Relazione di prova

INDAGINE RELATIVA ALLA RESISTENZA DEI PANNELLI EMMEDUE M2 ALL'URTO DI OGGETTI SPINTI DAL VENTO

11 febbraio 2005

Wind Science and Engineering
Texas Tech University
Lubbock, Texas 79409

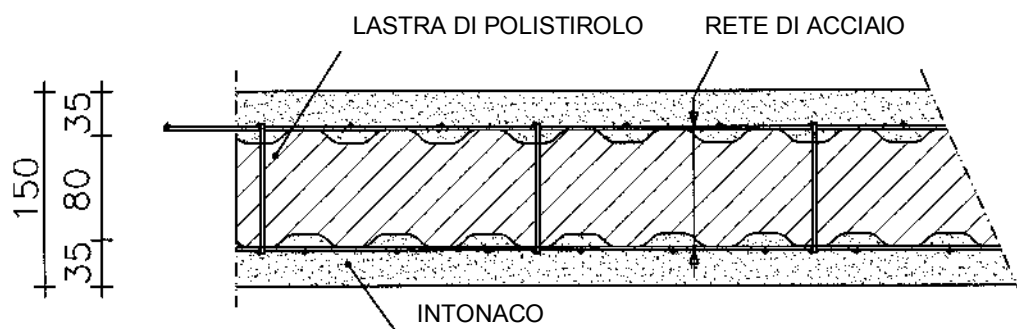
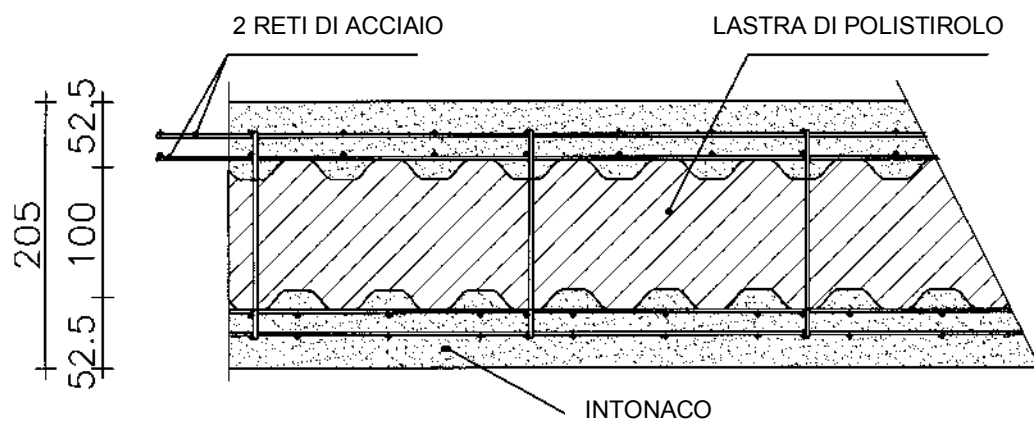
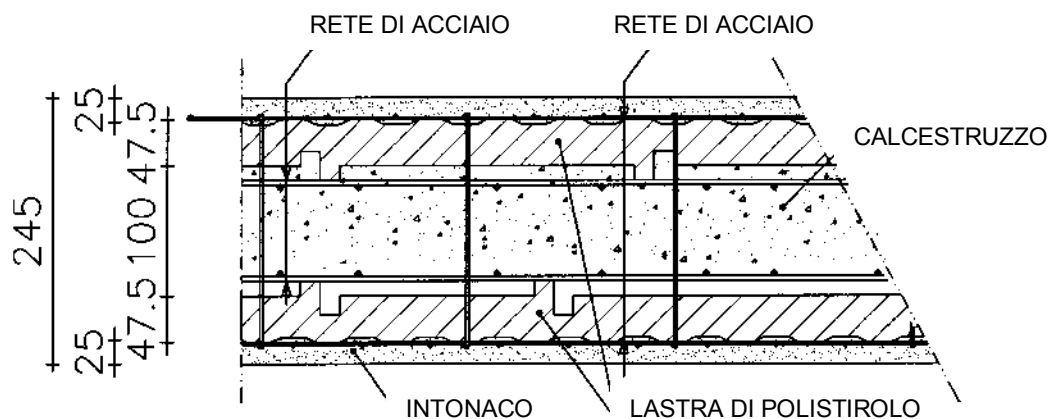
Figura 1. Serie 1 – 3 Pannelli M2

2 PSME80 ϕ 3,5 H=244cm

2 PSM100HP H=244cm

2 PDME100 H=244cm

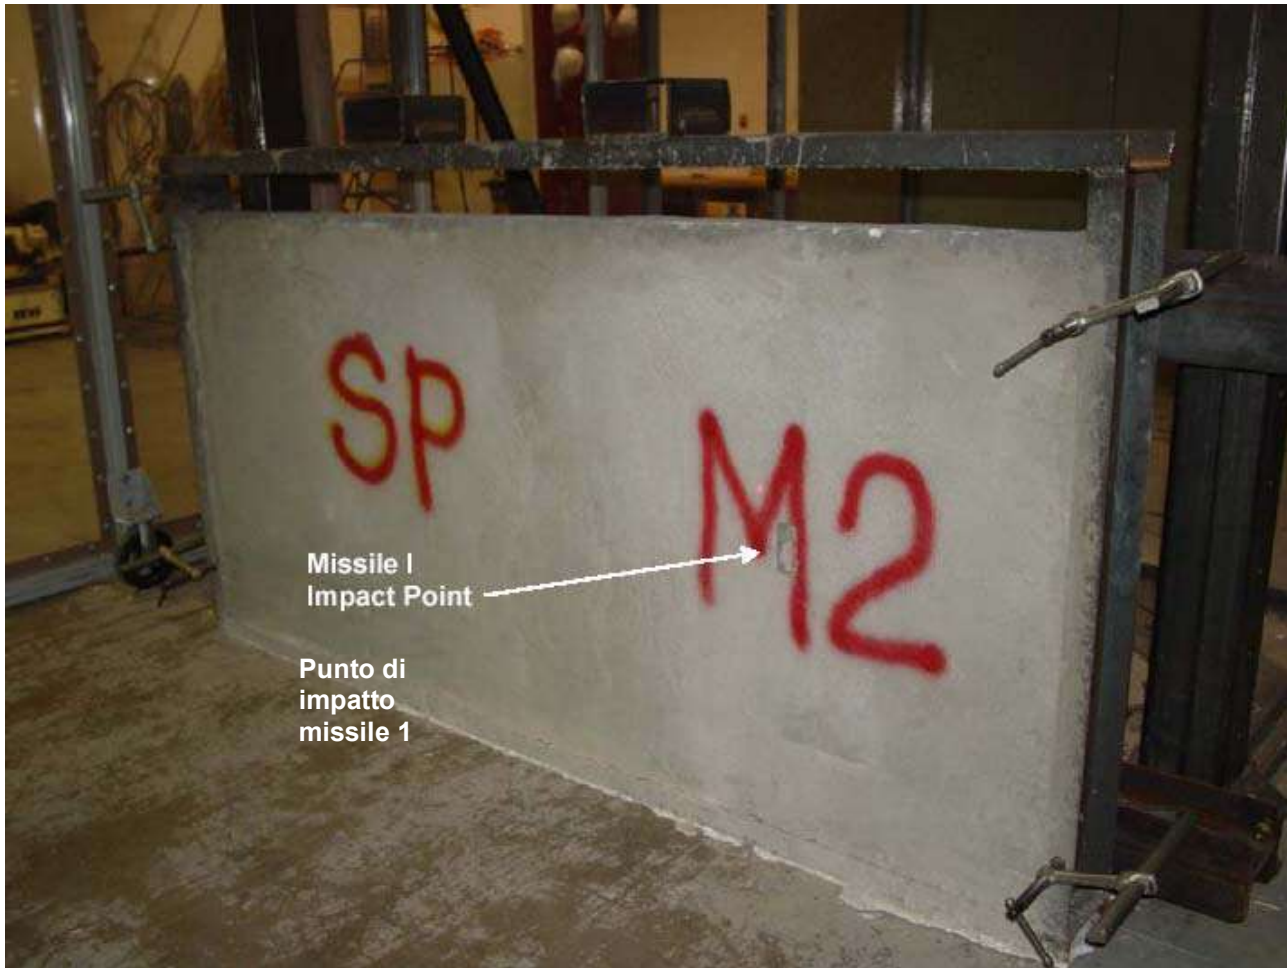
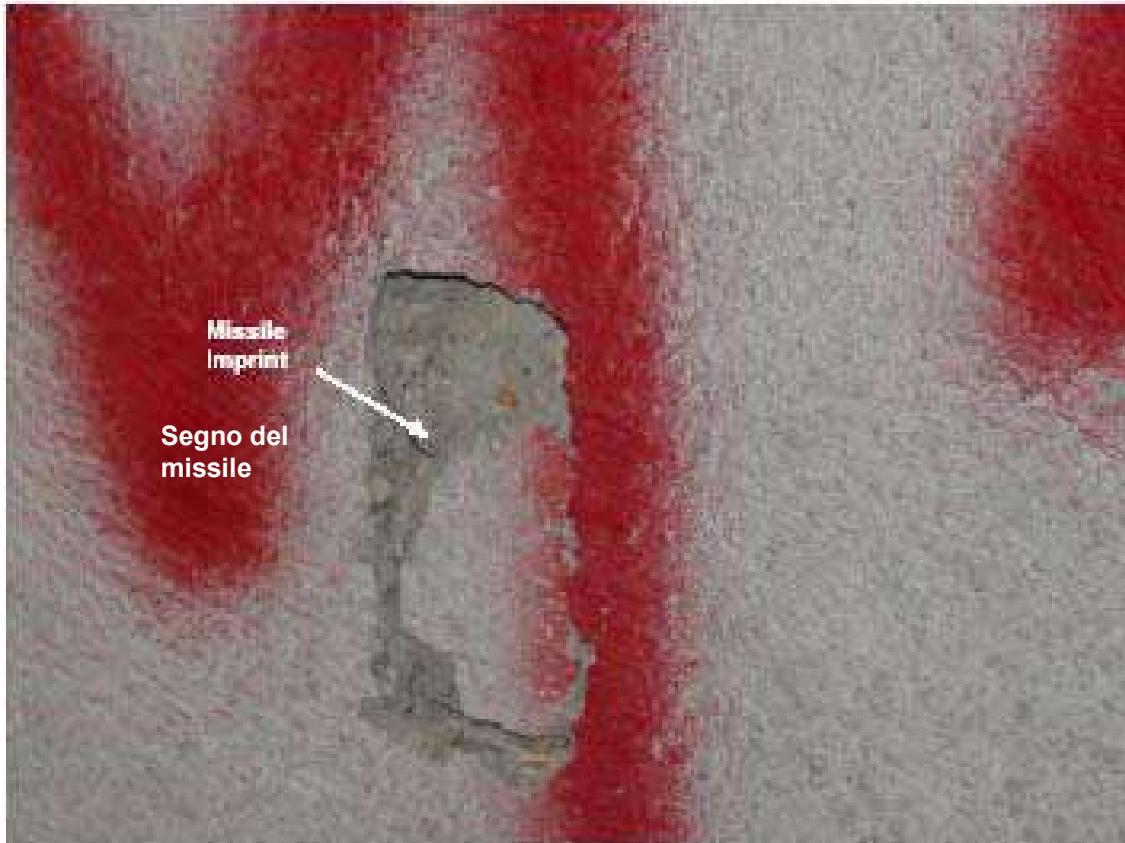
Sparo missile I – 4 kg a 56 km/h Protocollo di prova antiuragano

Il campione PSME80 della I serie è stato montato sulla struttura di fissaggio per la prova. Il missile ha colpito la metà destra del pannello al centro producendo con l'impatto un segno di 5 x 10 cm, profondo 0,6 cm. Non sono stati riscontrati danni rilevanti nella parte posteriore del pannello.

Pannello della I serie colpito dal missile I

Pannello della I serie dopo l'impatto I

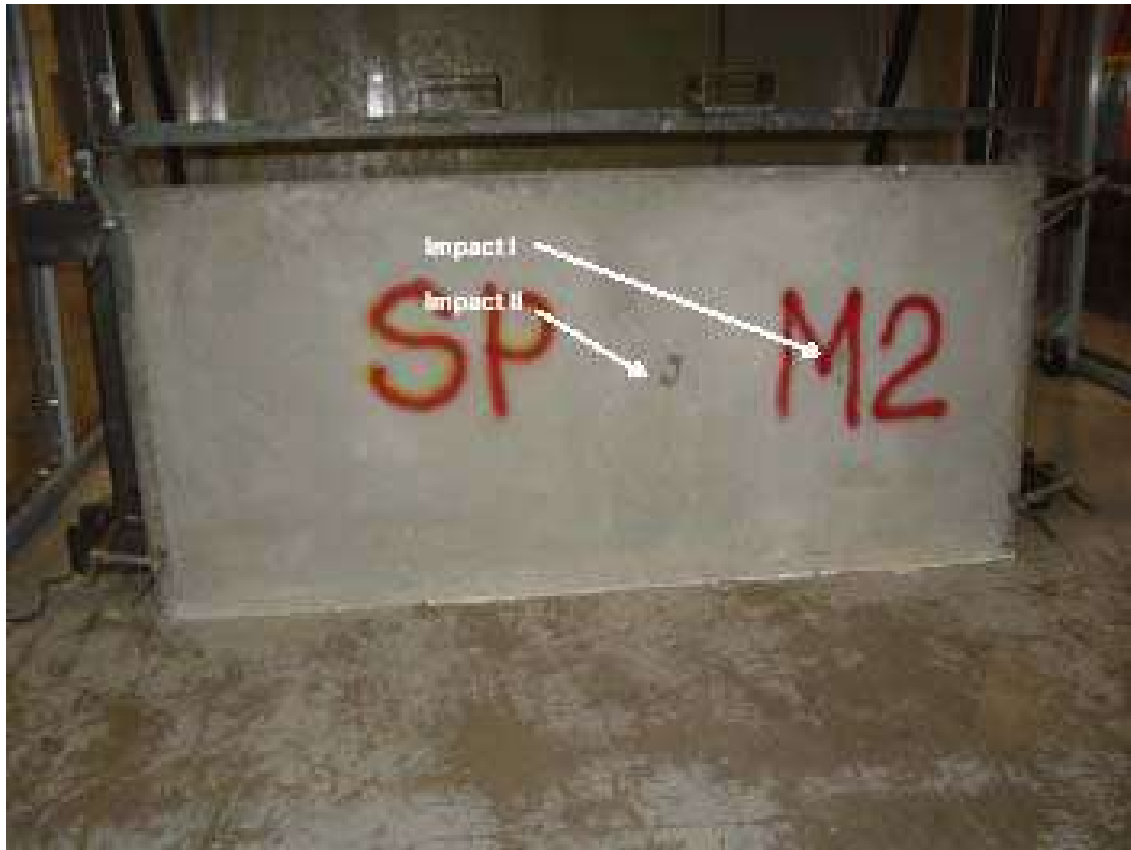
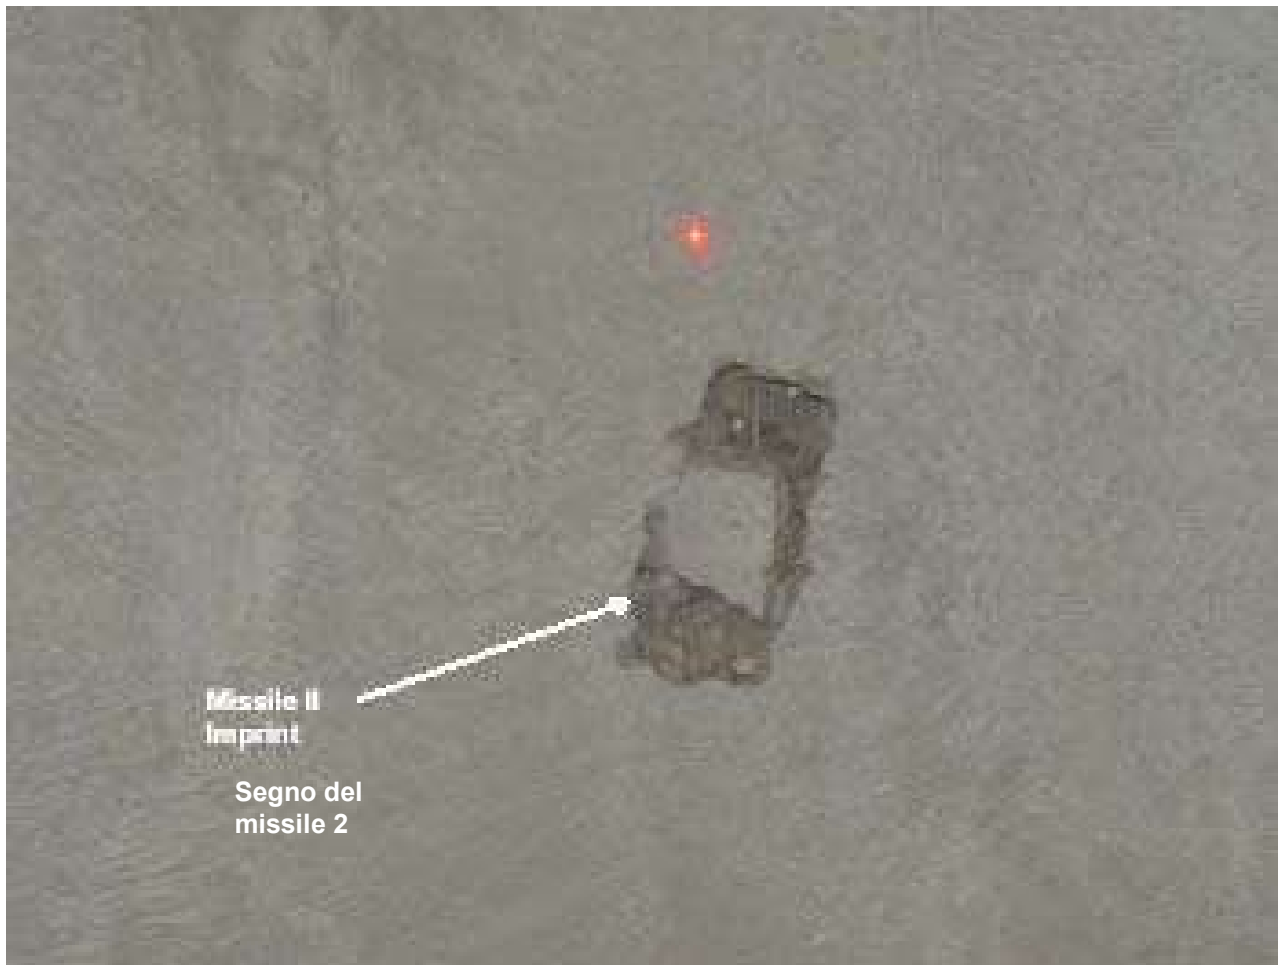
Sparo missile II – 4 kg a 55 km/h Protocollo di prova antiuragano

Il campione della I serie è stato colpito dal missile per il test anti-uragano a sinistra del segno dell'impatto precedente. Il missile ha lasciato un segno di 5 x 10 cm profondo 3 cm. Non sono stati riscontrati danni rilevanti nel lato posteriore del pannello.

Campione della I serie colpito dal missile II del Protocollo antiuragano

Lato dell'impatto sul pannello della I serie dopo il missile II

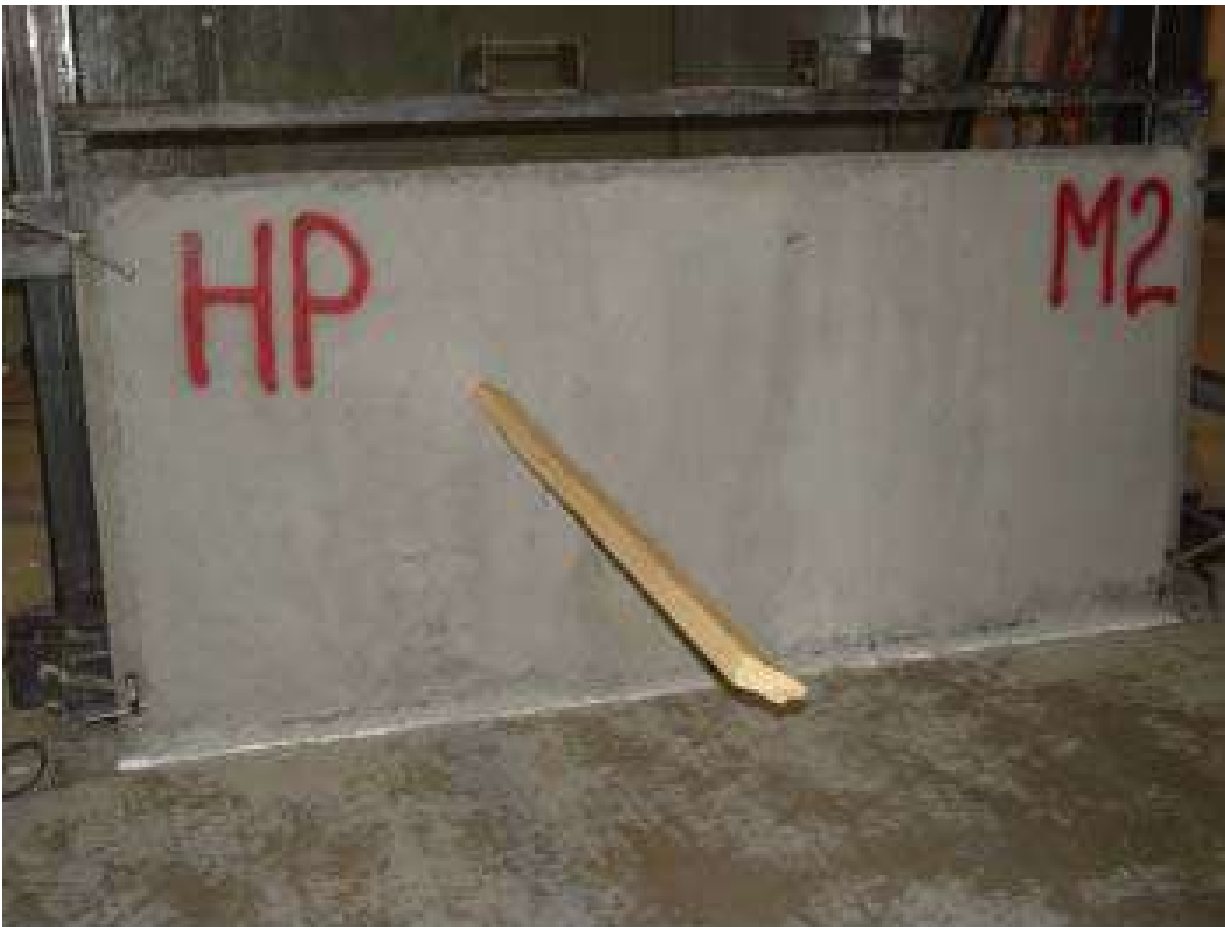
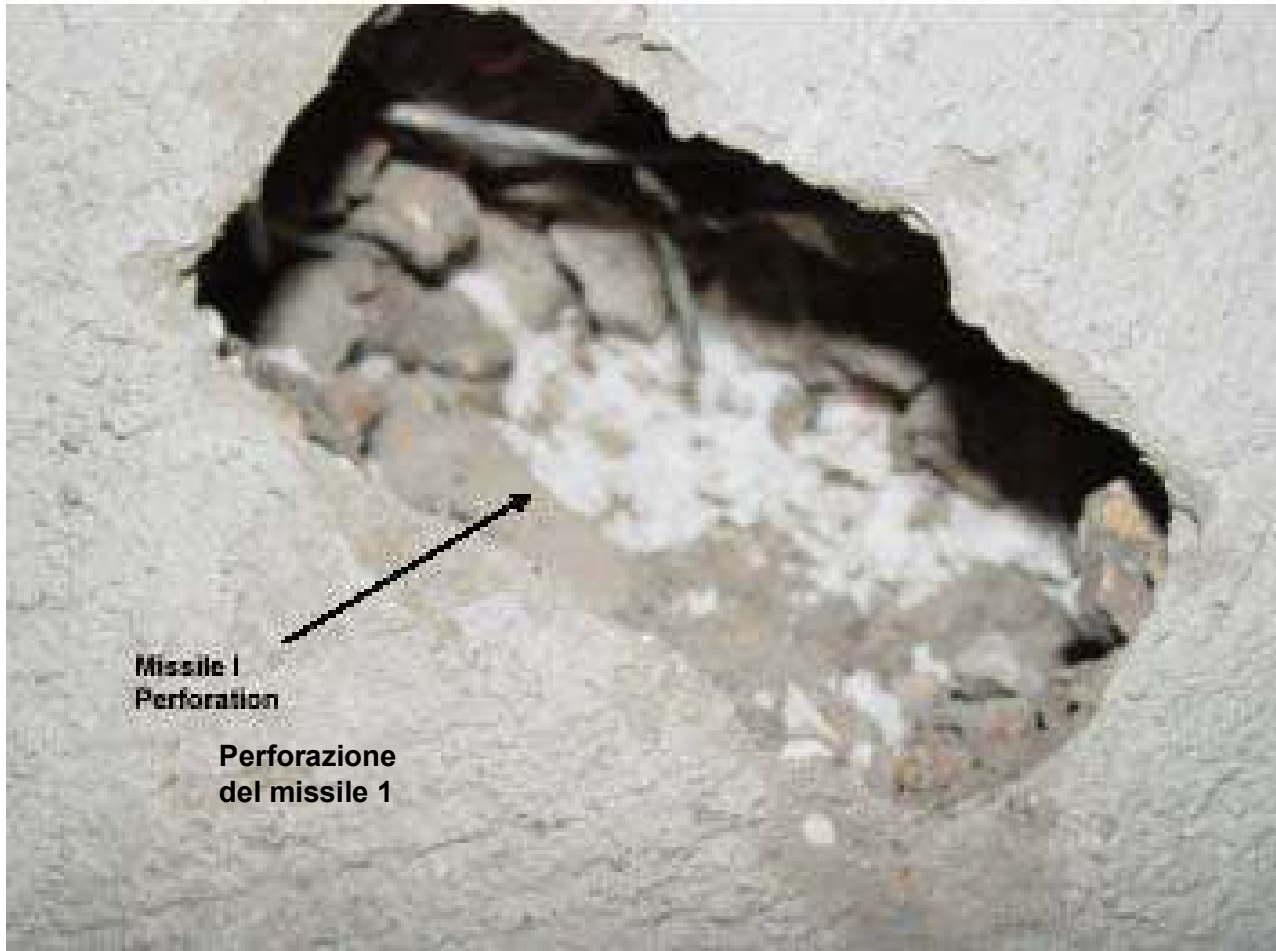
Sparo missile I – 6,8 kg a 106 km/h Protocollo per ripari antiuragano

Il missile ha colpito il campione PSM 80 della II serie a sinistra del centro del pannello penetrando di 11,4 cm. L'armatura di fili metallici del lato esterno è stata colpita dall'impatto e l'isolante di polistirene è stato compresso contro lo strato del lato posteriore. Il lato posteriore del pannello mostra crepe radiali di tipo capillare sino a 0,005 cm. di spessore. Le crepe radiali si estendono dal punto dell'impatto al margine superiore, inferiore e sinistro e vicino al centro del pannello. L'intonaco crepato non è scheggiato o spinto verso la parte di sicurezza.

Impatto del riparo antiuragano sul campione della II serie

Lato dell'impatto del pannello della II serie dopo l'impatto I con il missile per ripari antiuragano

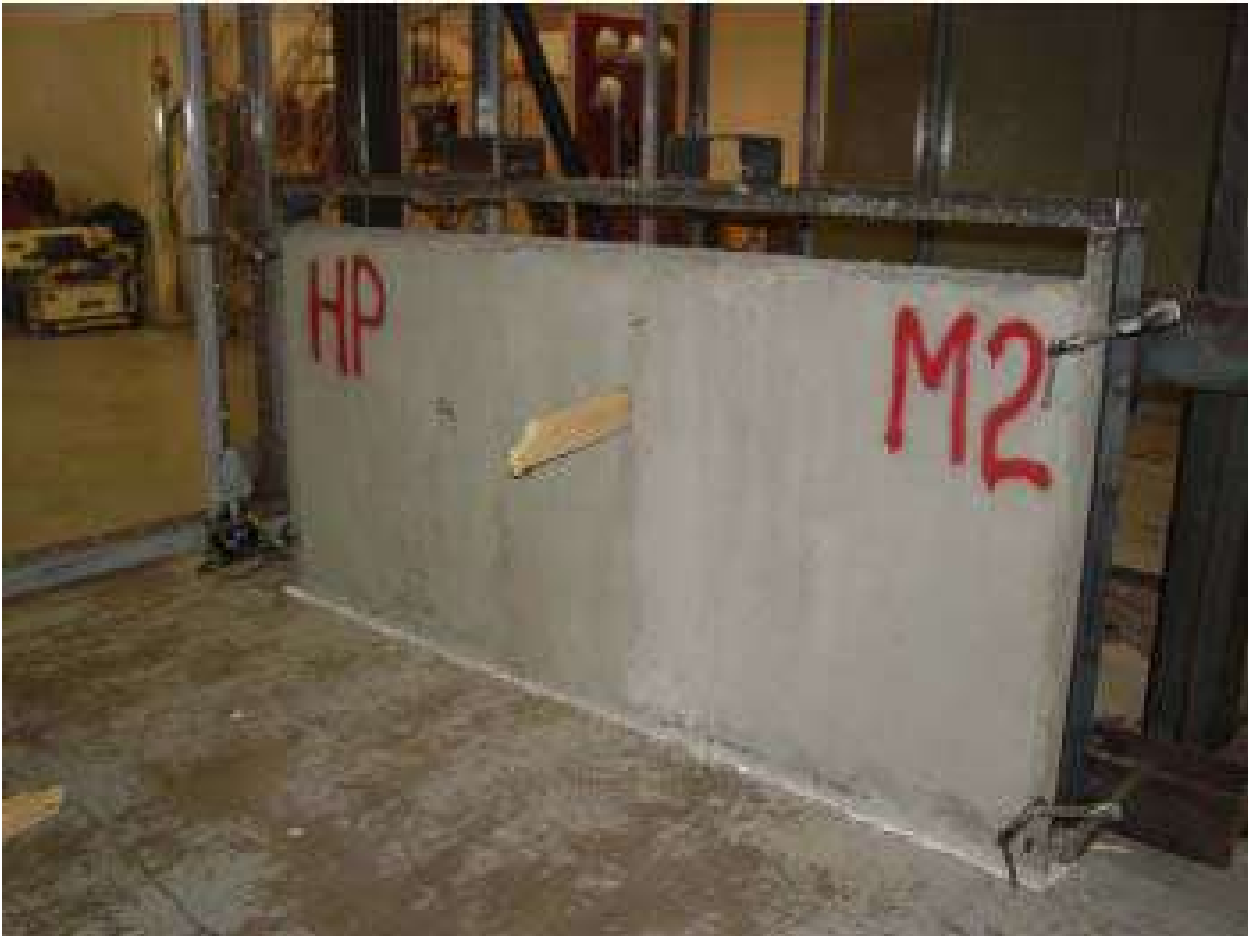
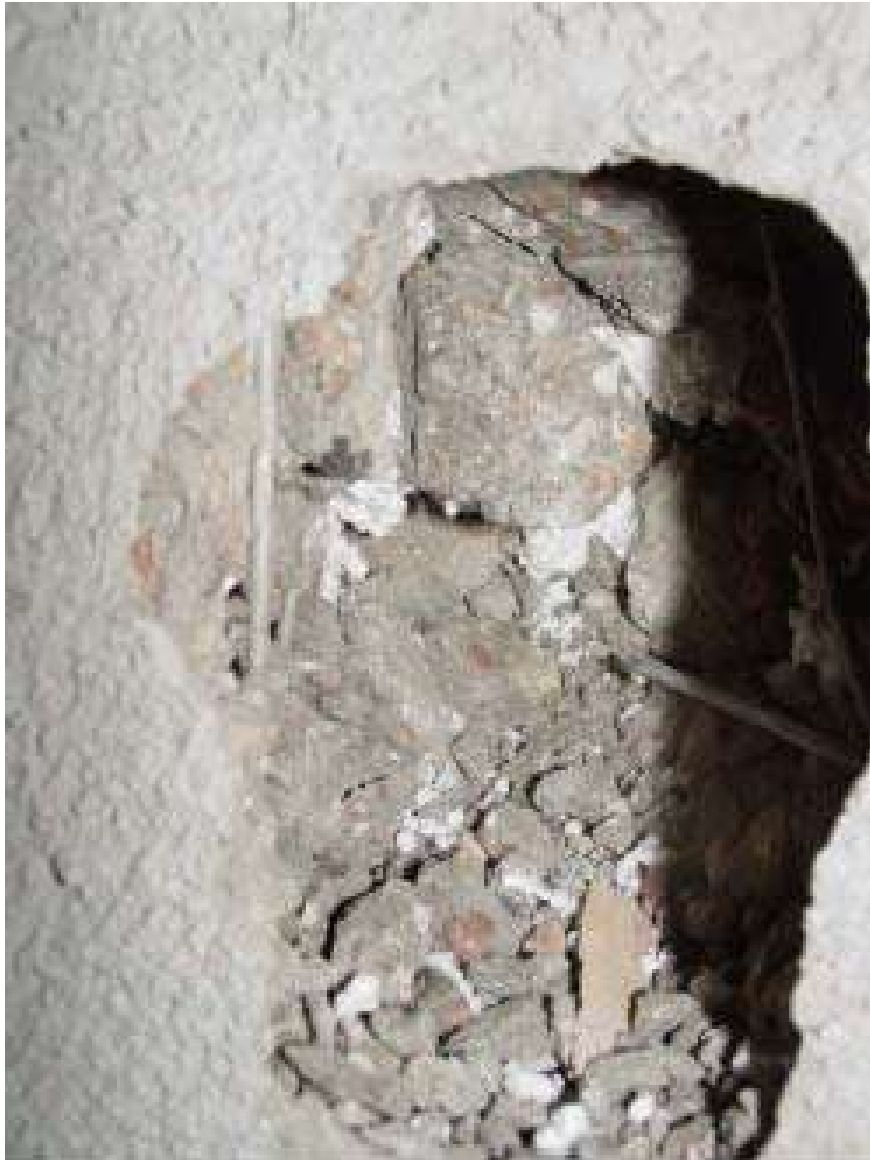
Sparo missile II – 6,8 kg a 106 km/h Protocollo per ripari antiuragano

Il missile ha colpito il campione PSM 80 della II serie al centro del pannello penetrando di 5 cm. L'armatura di fili metallici del lato esterno è stata colpita dall'impatto e l'isolamento di polistirene è stato compresso contro lo strato del lato posteriore. Il lato posteriore del pannello mostra crepe radiali simili a quelle dell'impatto 1. L'intonaco crepato non è scheggiato o spinto verso la parte di sicurezza.

Pannello della II serie colpito dal missile II per ripari antiuragano

Foro creato dall'impatto con il missile per ripari antiuragano della II serie

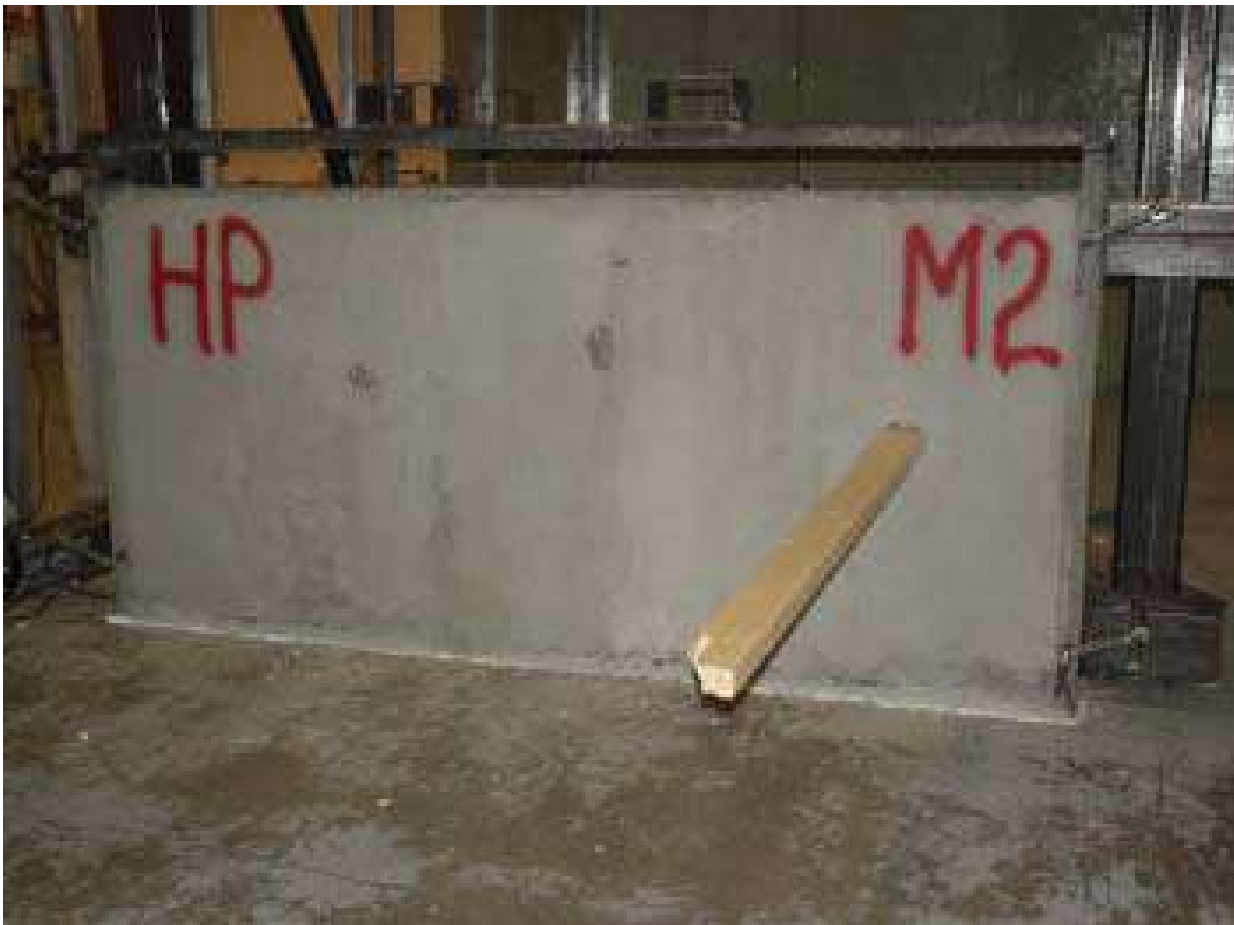
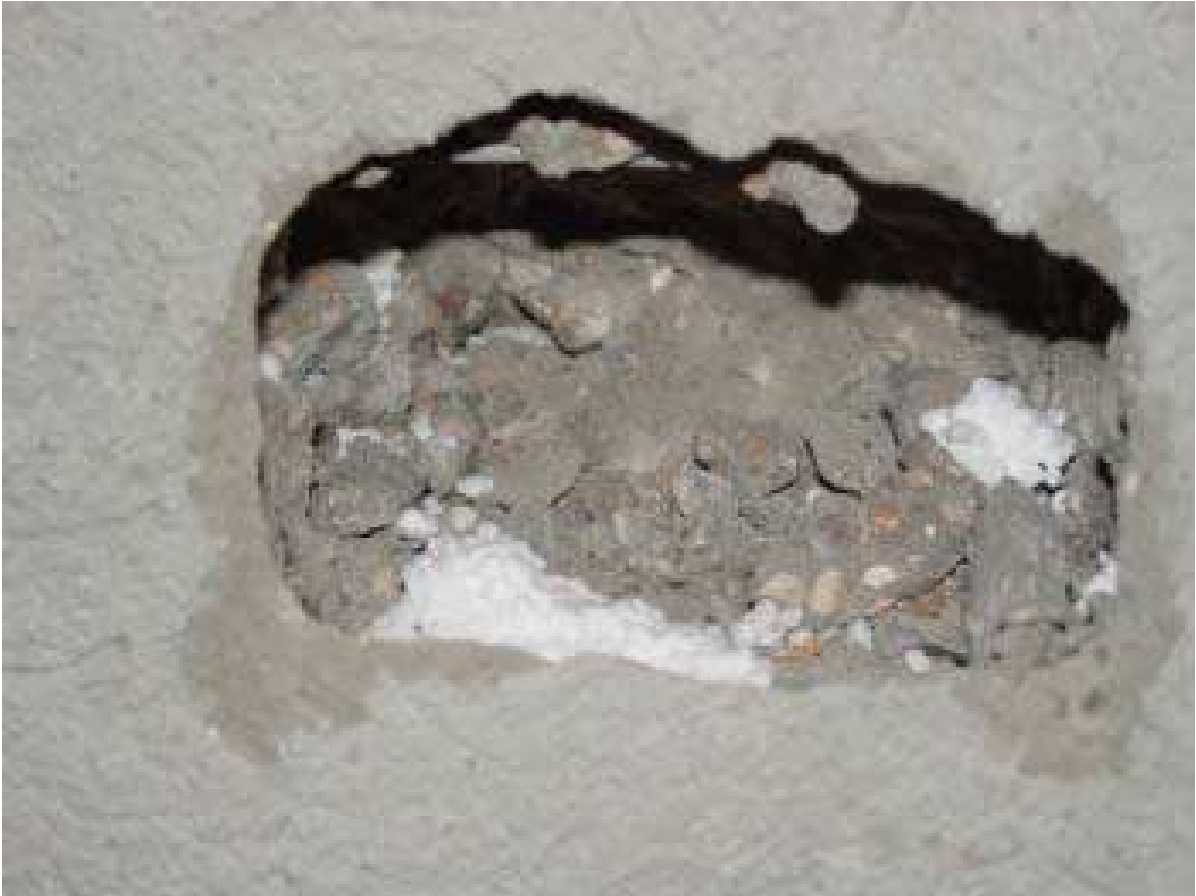
Sparo missile III – 6,8 kg a 106 km/h Protocollo antiuragano

Il missile ha colpito il campione PSM 80 della II serie al centro della parte destra del pannello penetrando di 5 cm. L'armatura di fili metallici del lato esterno è stata colpita dall'impatto e l'isolamento di polistirene è stato compresso contro lo strato del lato posteriore. Il lato posteriore del pannello mostra ulteriori crepe radiali che si estendono in larghezza con spessore da sottilissimo a 0,005 cm. Le crepe radiali si estendono verso i margini del pannello e si collegano a quelle degli impatti precedenti. L'intonaco crepato non è scheggiato o spinto verso la parte di sicurezza.

Impatto 3 per ripari antiuragano Protocollo 2 II serie

Danni dell'impatto con il missile III della II serie Protocollo 2

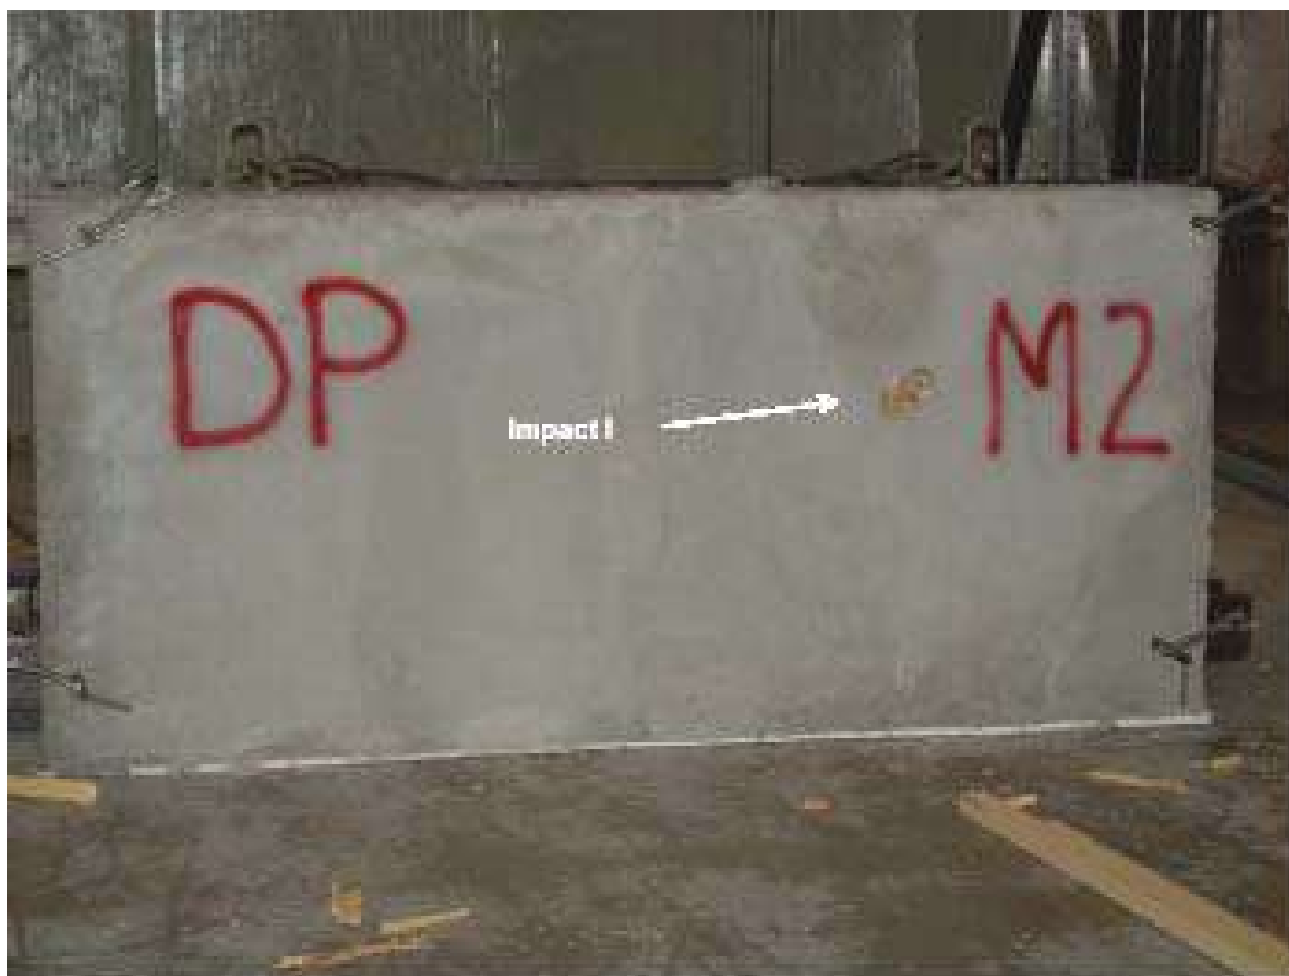
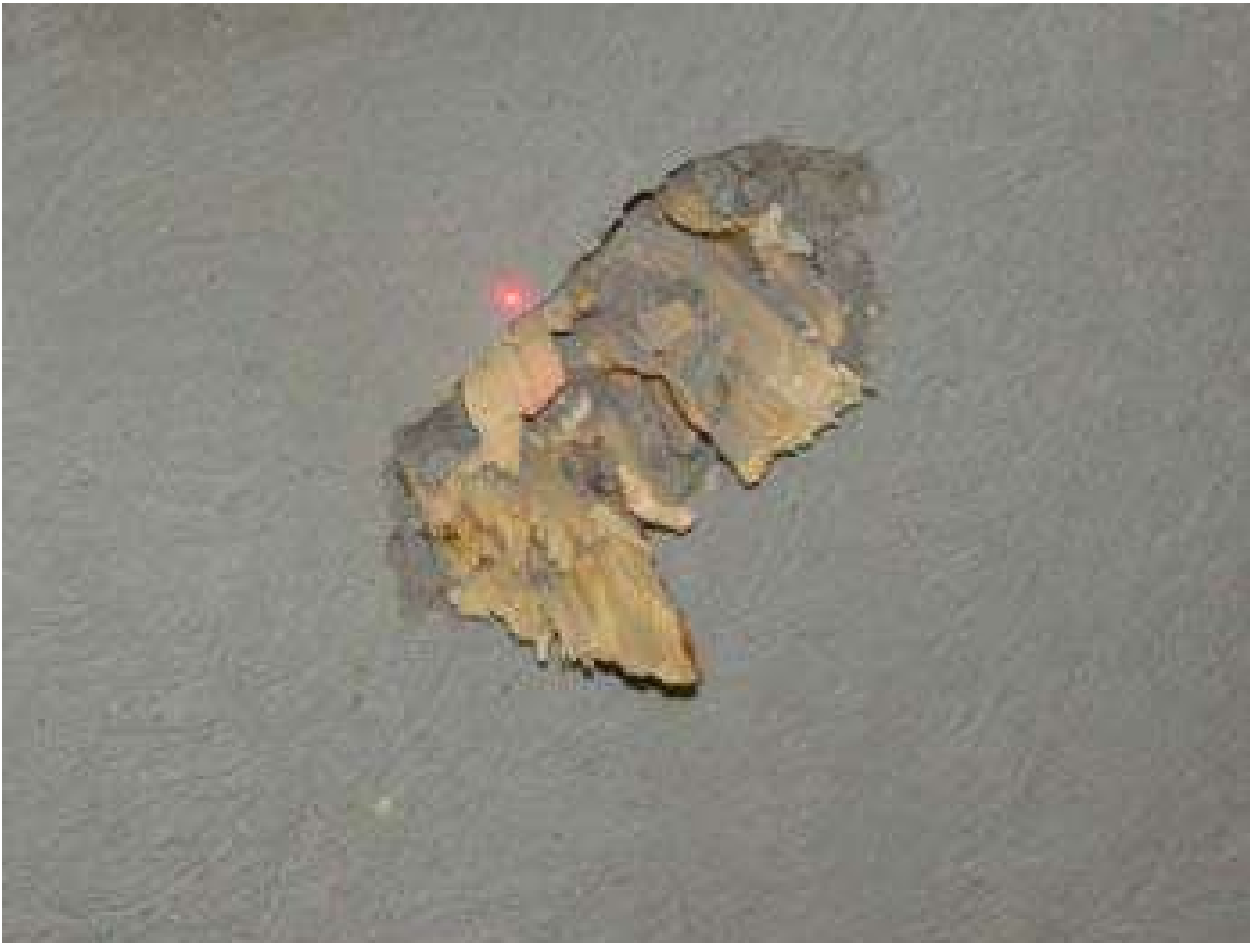
Sparo missile I – 6,8 kg a 166 km/h Protocollo antitornado

Il campione PDME100 della III serie è stato colpito dal missile per il test anti-tornado sull'angolo destro. Il missile è penetrato nel pannello di 7 cm circa fermandosi sul nucleo di calcestruzzo. Non sono stati riscontrati danni rilevanti nel lato posteriore del pannello.

Pannello della III serie colpito dal missile I del tornado

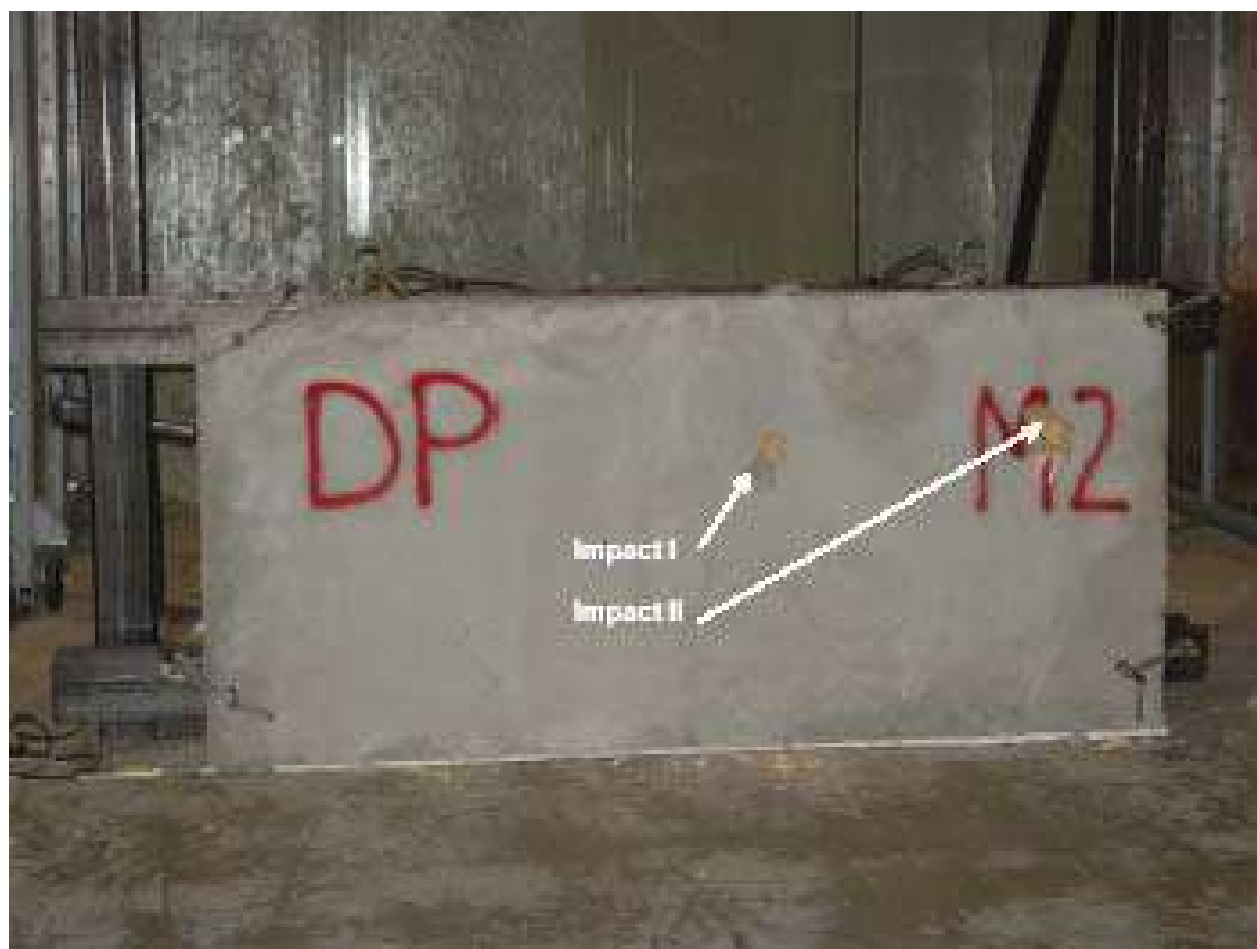
Sparo missile II – 6,8 kg a 161 km/h Protocollo antitornado

Il campione PDME100 della III serie è stato colpito dal missile per il test anti-tornado a circa 30 cm dal margine destro. Il missile è penetrato nel pannello di 7 cm circa fermandosi al nucleo di calcestruzzo. Non sono stati riscontrati danni rilevanti nel lato posteriore del pannello.

Pannello della III serie colpito dal missile II del tornado

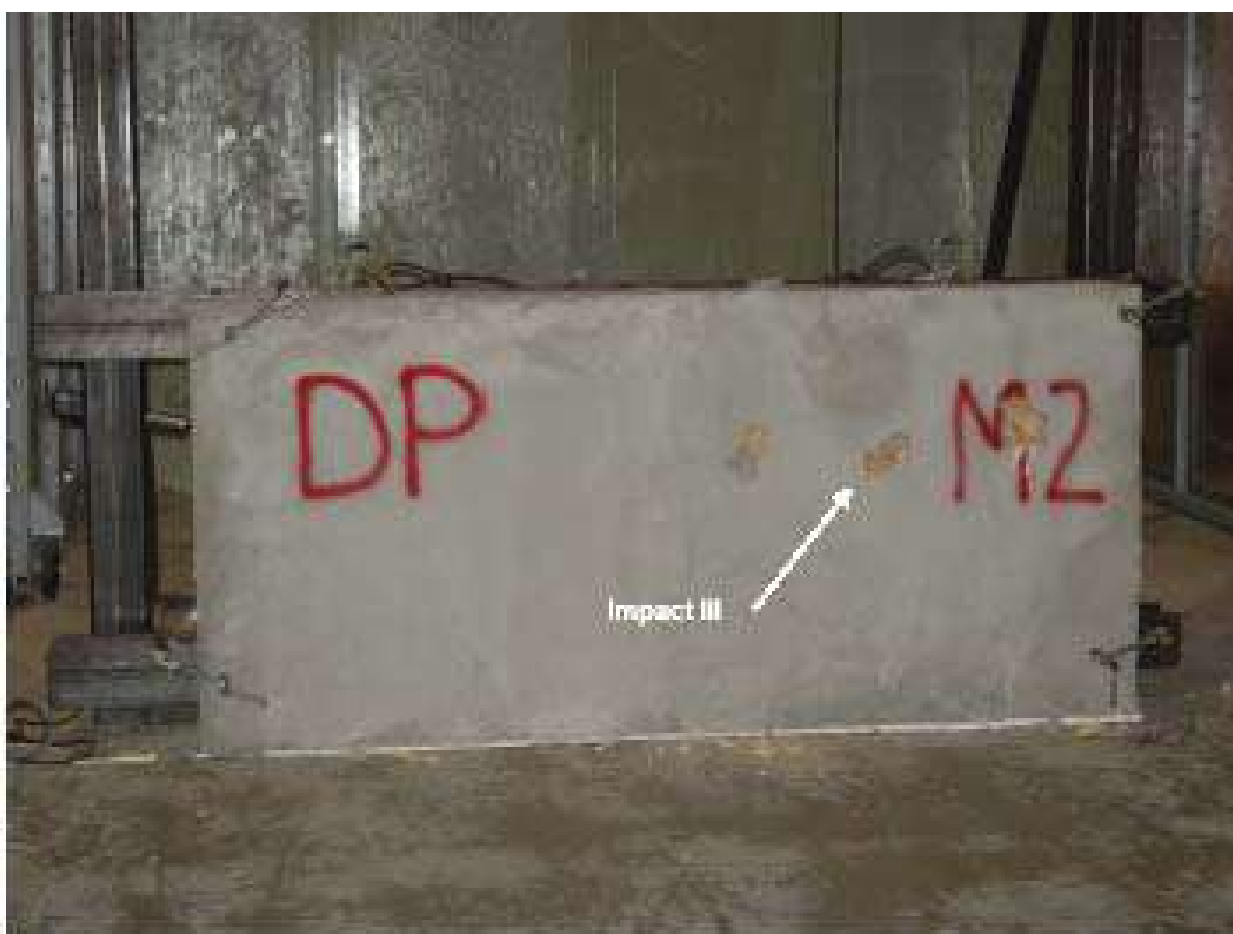
Sparo missile III – 6,8 kg a 161 km/h Protocollo antitornado

Il campione PDME100 della III serie è stato colpito dal missile per il test anti-tornado nel punto tra i due segni degli impatti precedenti. Il missile è penetrato nel pannello di 7 cm circa fermandosi al nucleo di calcestruzzo. Non sono stati riscontrati danni rilevanti nel lato posteriore del pannello.

Pannello della III serie colpito dal missile III del tornado
